インターナル・ターゲット の 脱調

渡 部

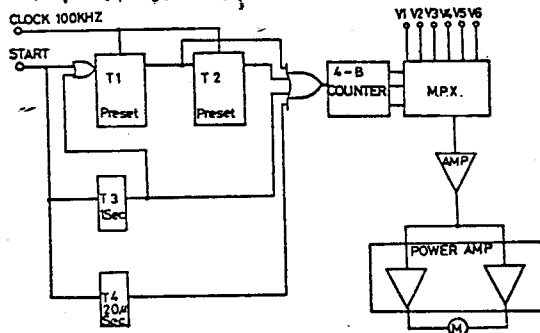
- Fig 1 はインターナルターゲット用モータ制御ブロックダイアグラム、Fig 2 はそのモータ波形を示す。通常の時スタートパルスでV2から開始するのがV5から開始するようになった。その時のターゲットの位置を Fig 3 に示す。

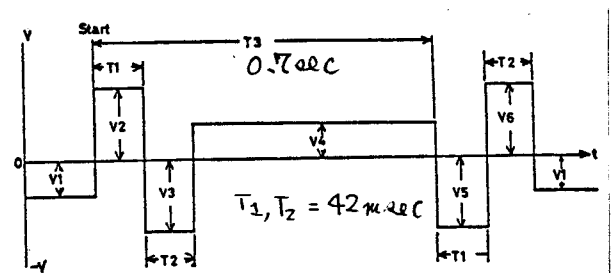
Fig 2

P3の7イン $\pi$ 7"より Start (V2の印加) 位置から、ターゲットが立ちはだかるが、V5 (降下開始) から始まったため、ビームの加速領域で、ビームを削っていた。

1枚かダブルパルスが入ったのが原因ははっきりしない。

異常状態に陥った場合、警報を発する。また、(IT DRIVER 10ボルトアサー電圧器を取り替)
